## *L'utilità della fire investigation nella salvaguardia dei beni culturali*

*FORUM DI PREVENZIONE INCENDI  
Roma, 27 maggio 2009*

## RELAZIONE TECNICA Incendio avvenuto il 29/07/2008 presso il Teatro Vaccaj di Tolentino (MC)

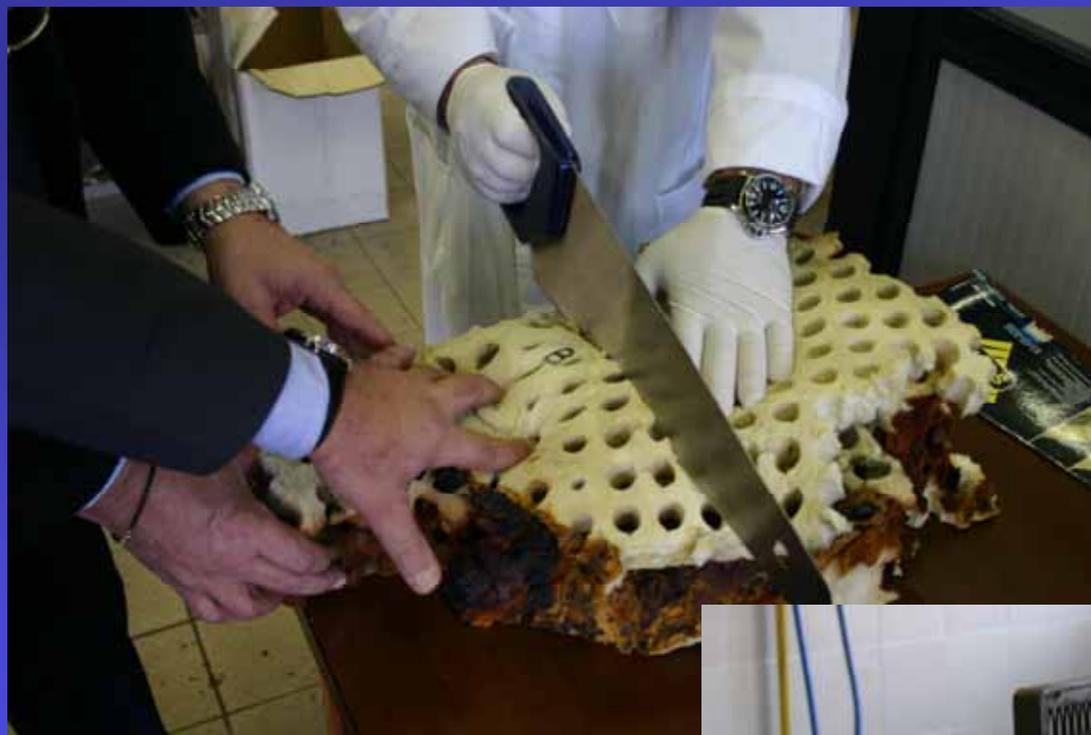
REPERTO "B": in fase di  
preparazione ed in attesa di prova

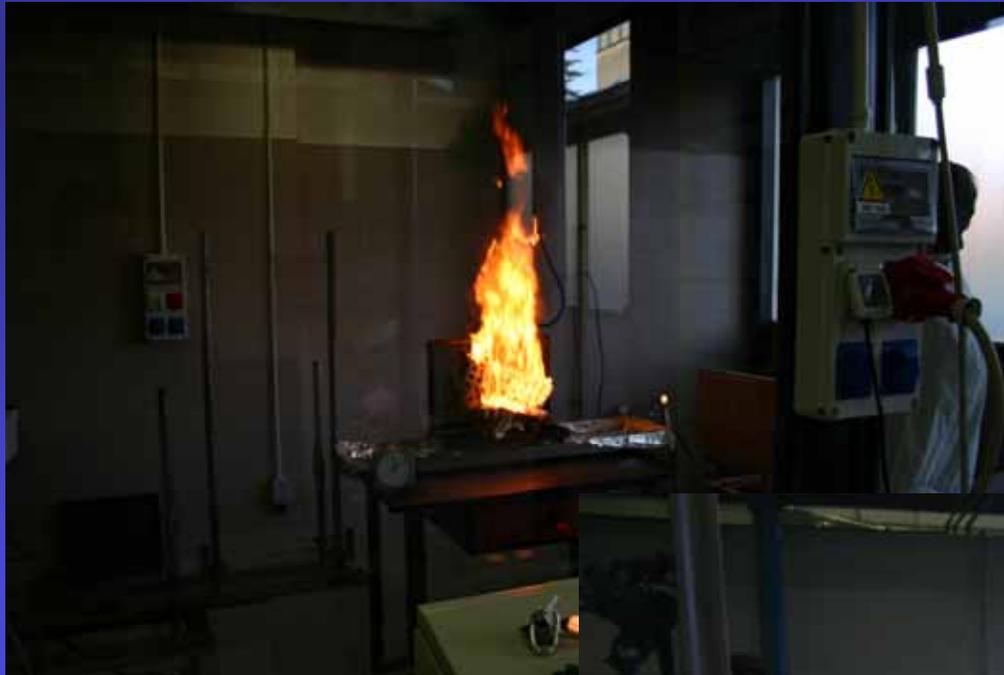
REPERTO "B": T = 40" dall'innescò

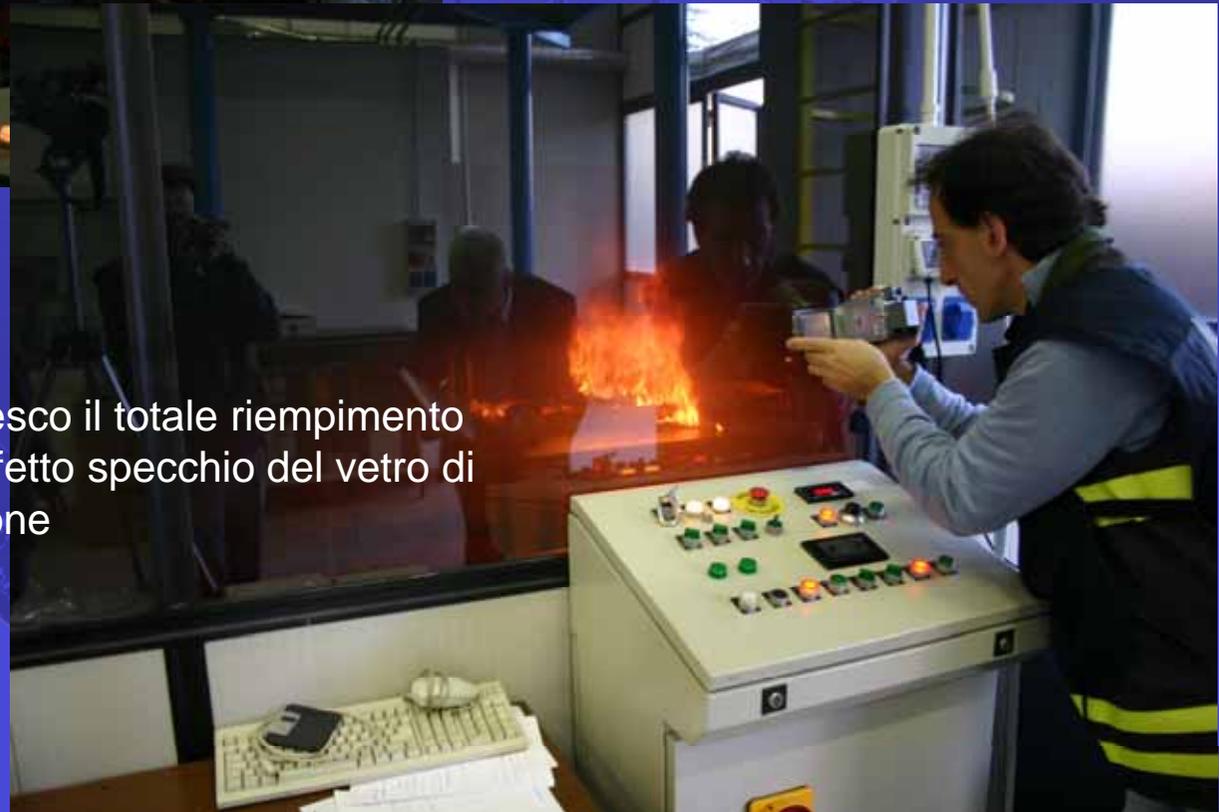
Si evidenzia dopo 180" dall'innescò il totale riempimento della sala prove dei fumi, con effetto specchio del vetro di separazione

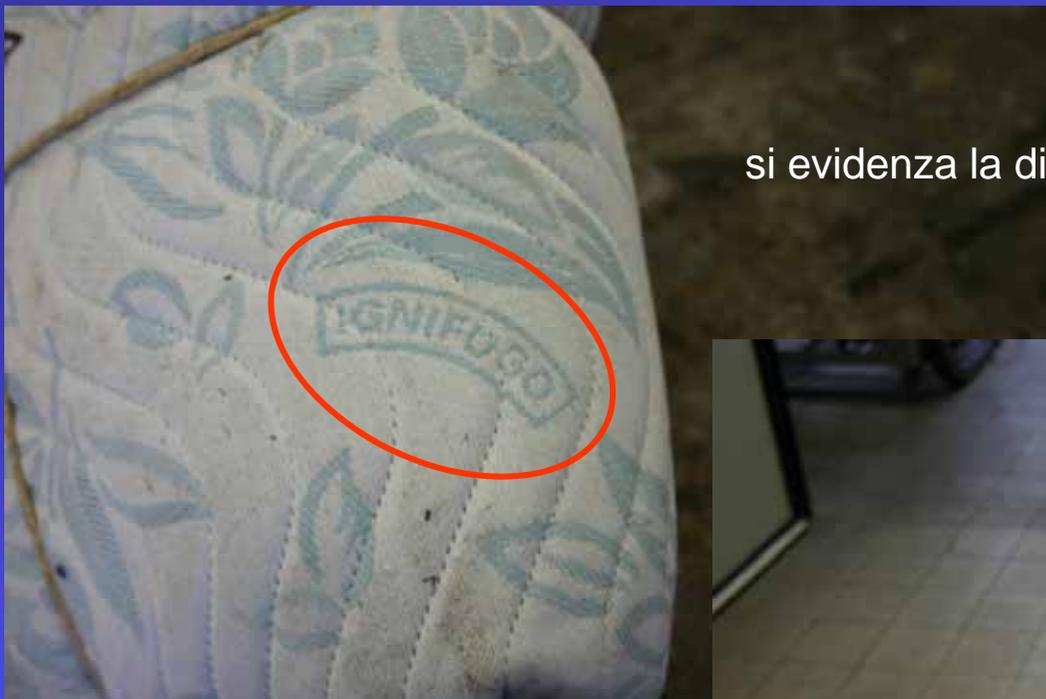
si evidenzia la dicitura "ignifugo" sul reperto "A"

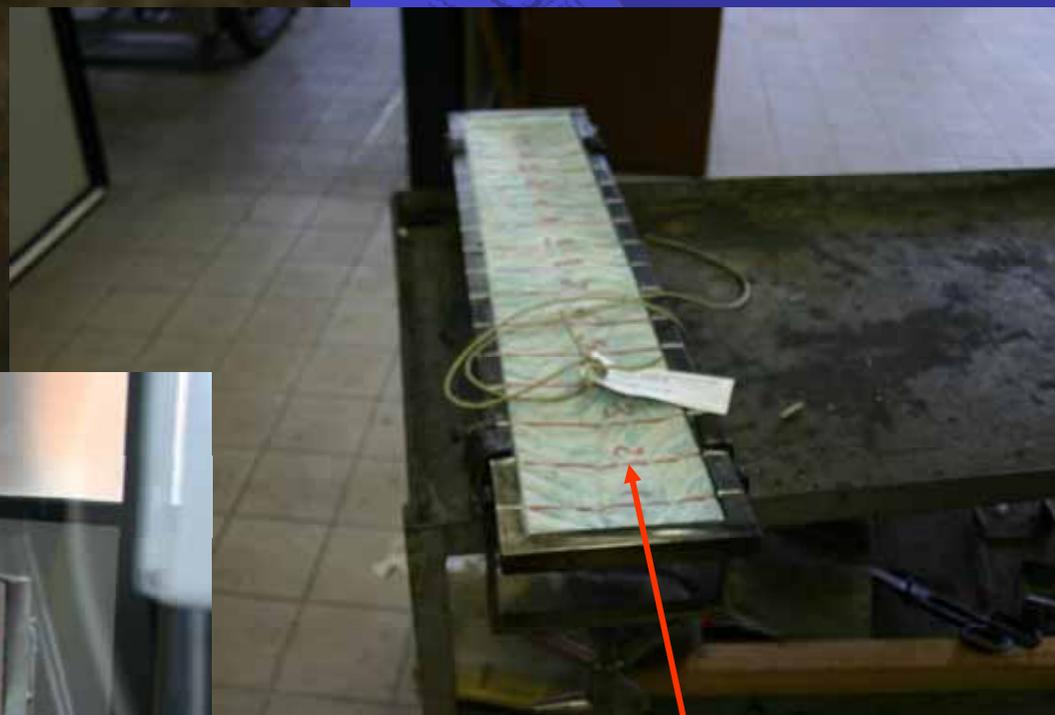
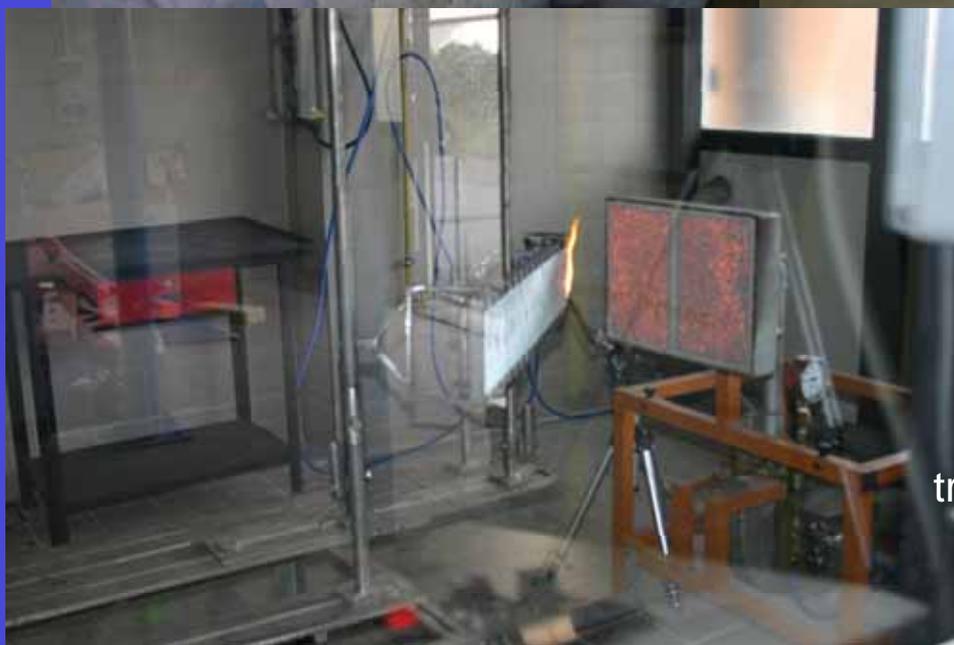
traguardi secondo la UNI 9174 sul reperto "A"

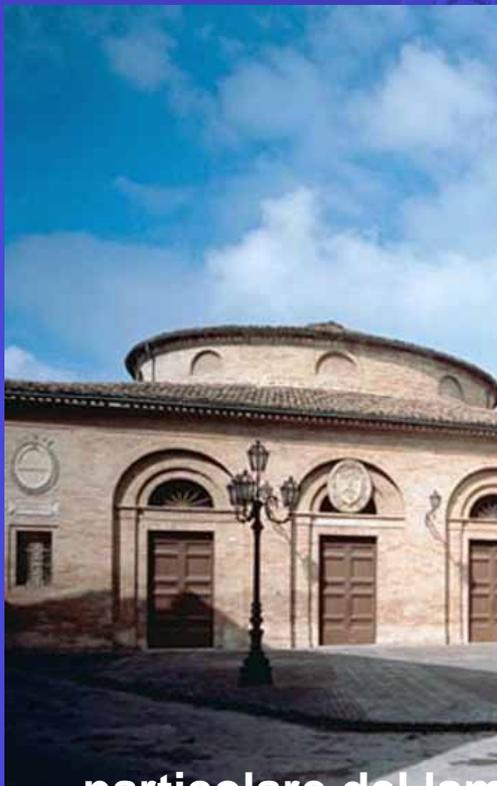
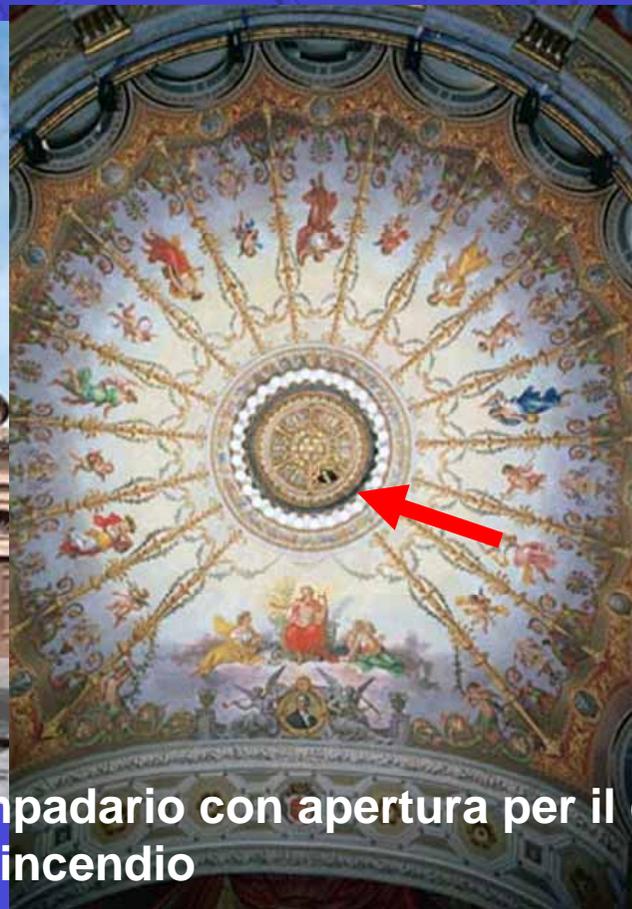
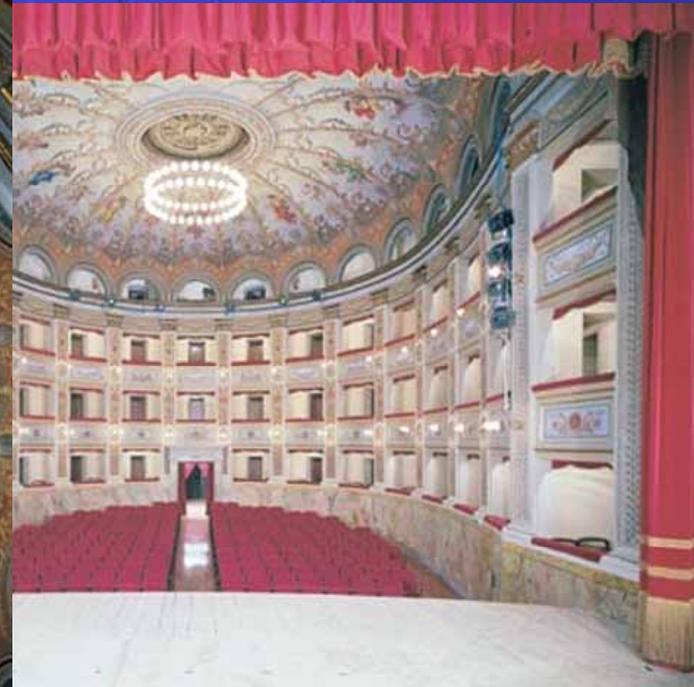
particolare del lampadario con apertura per il condotto dell'aspirazione forzata, prima dell'incendio

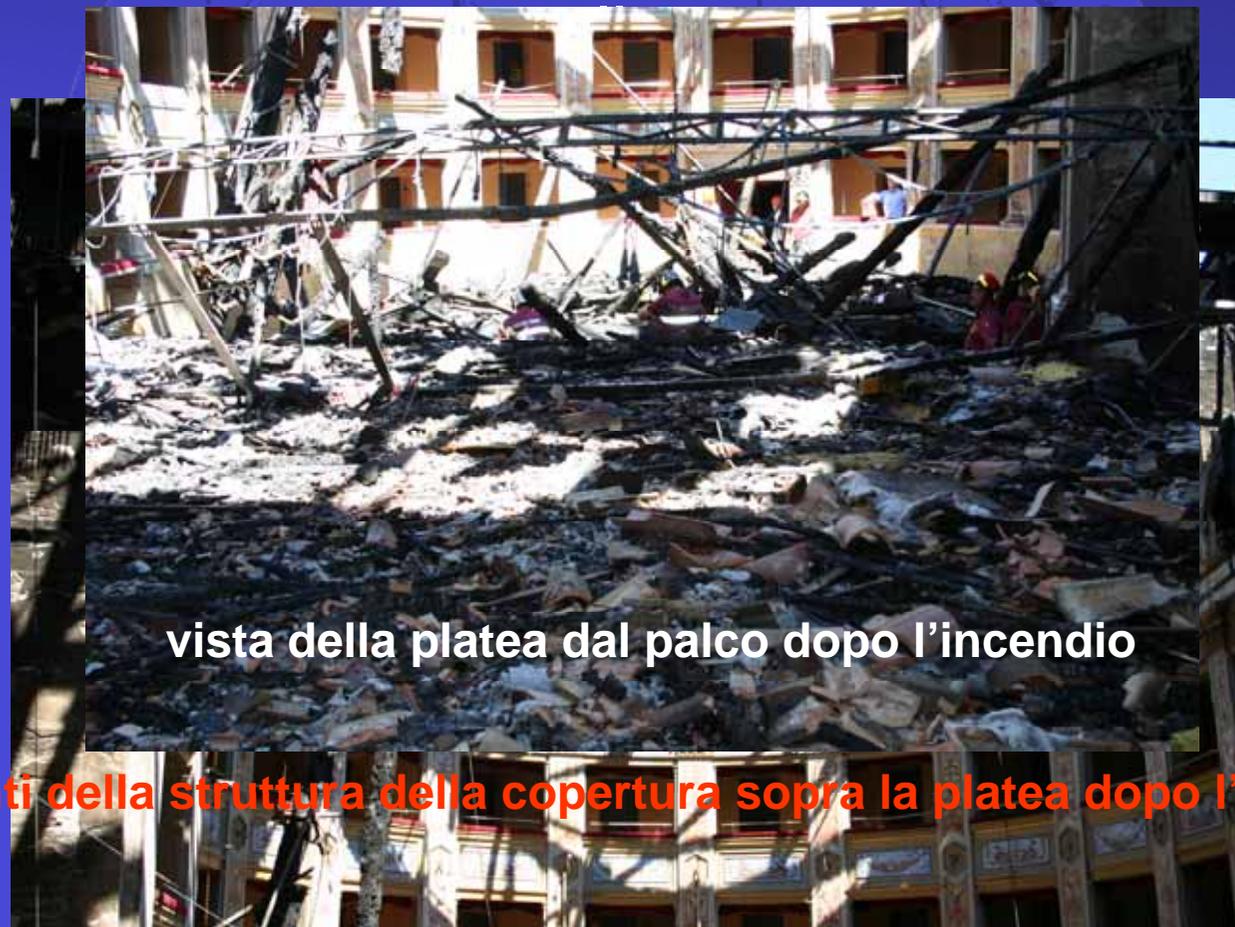
vista della platea dal palco dopo l'incendio

parti restanti della struttura della copertura sopra la platea dopo l'incendio

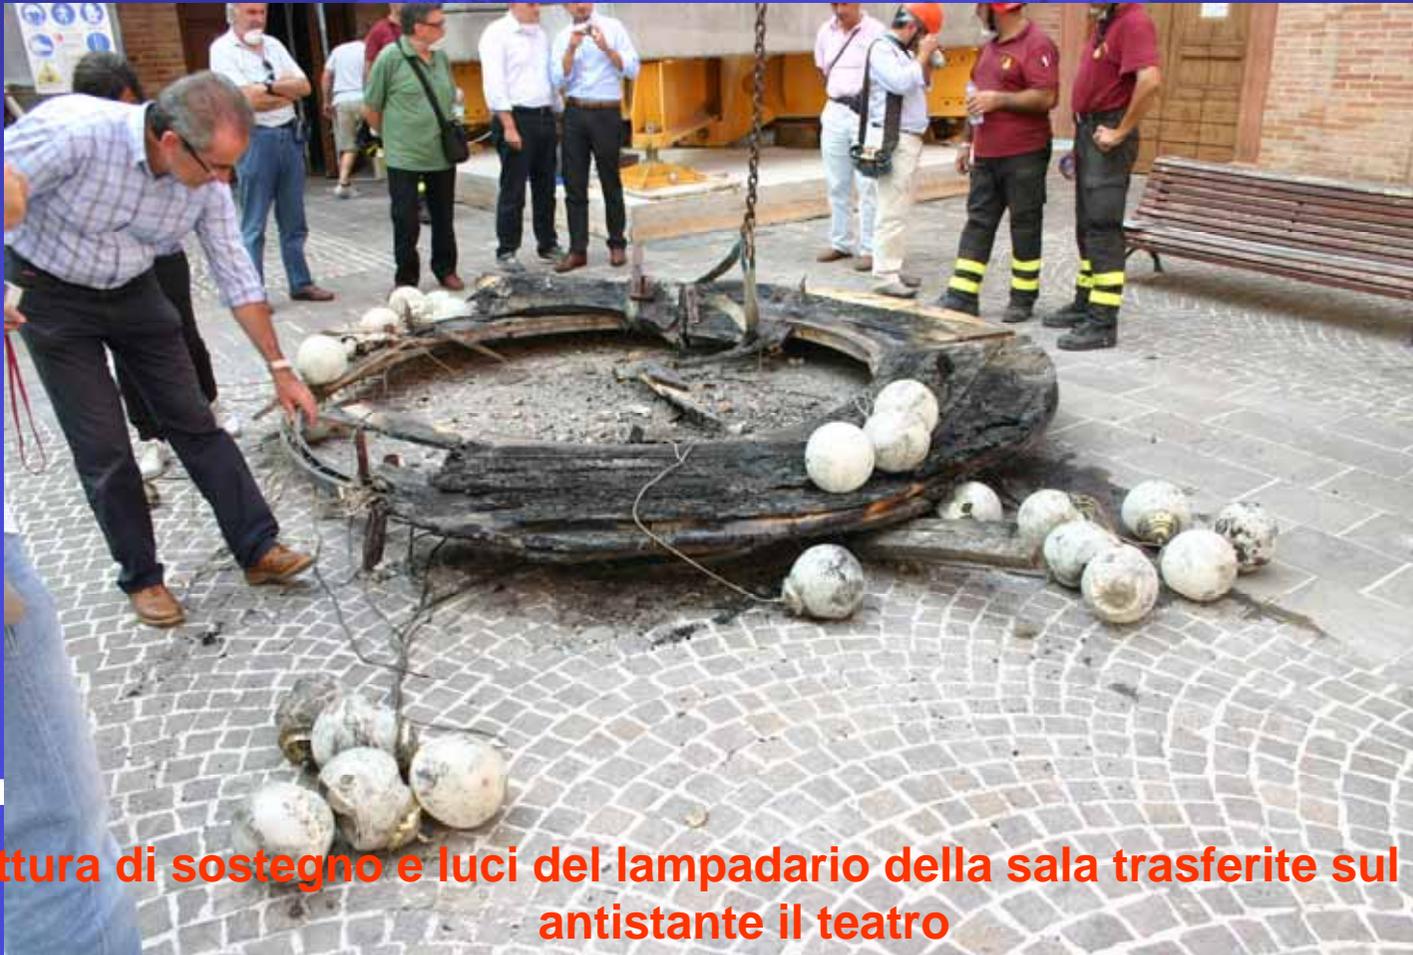
La struttura di sostegno e luci del lampadario della sala trasferite sul piazzale antistante il teatro
